# Rapport om eksplosjonen i Andøyfaret 15 i Kristiansand den 15. juni 2020

23. januar 2021

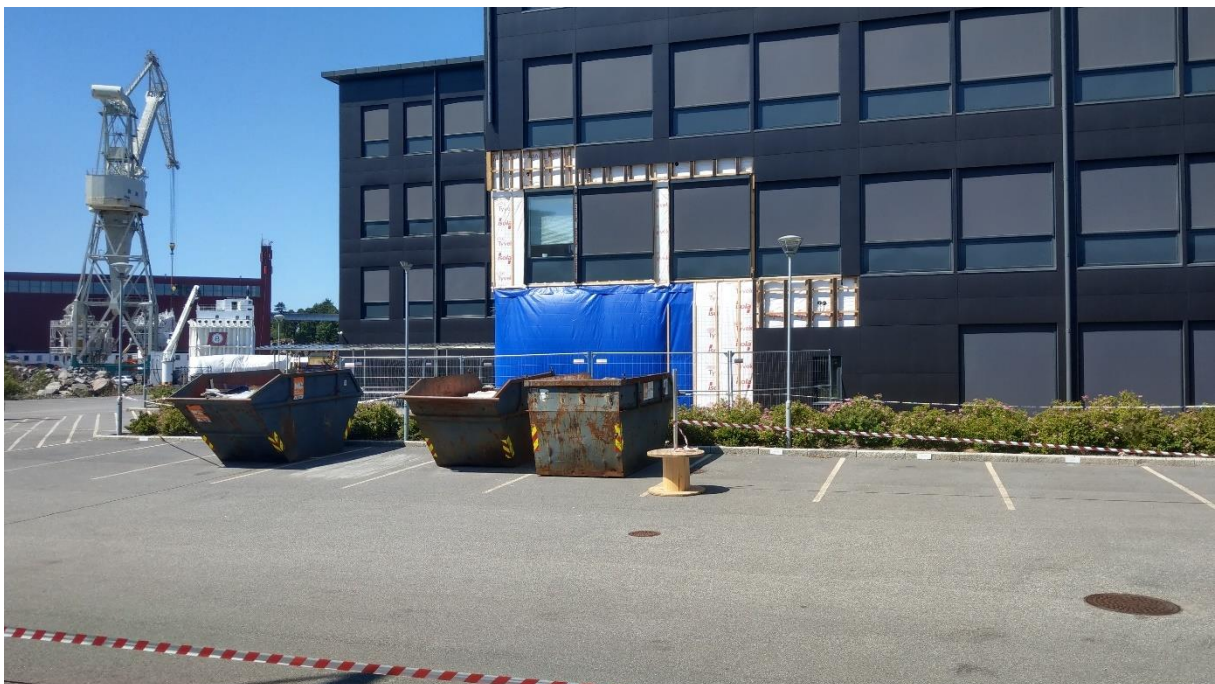
Bilde 2 Bilde fasade

Som bilder i media og under viser, fikk bygget store skader. Ytterveggene rundt teknisk rom der sprinklersentralen stod, ble bokstavelig blåst vekk.

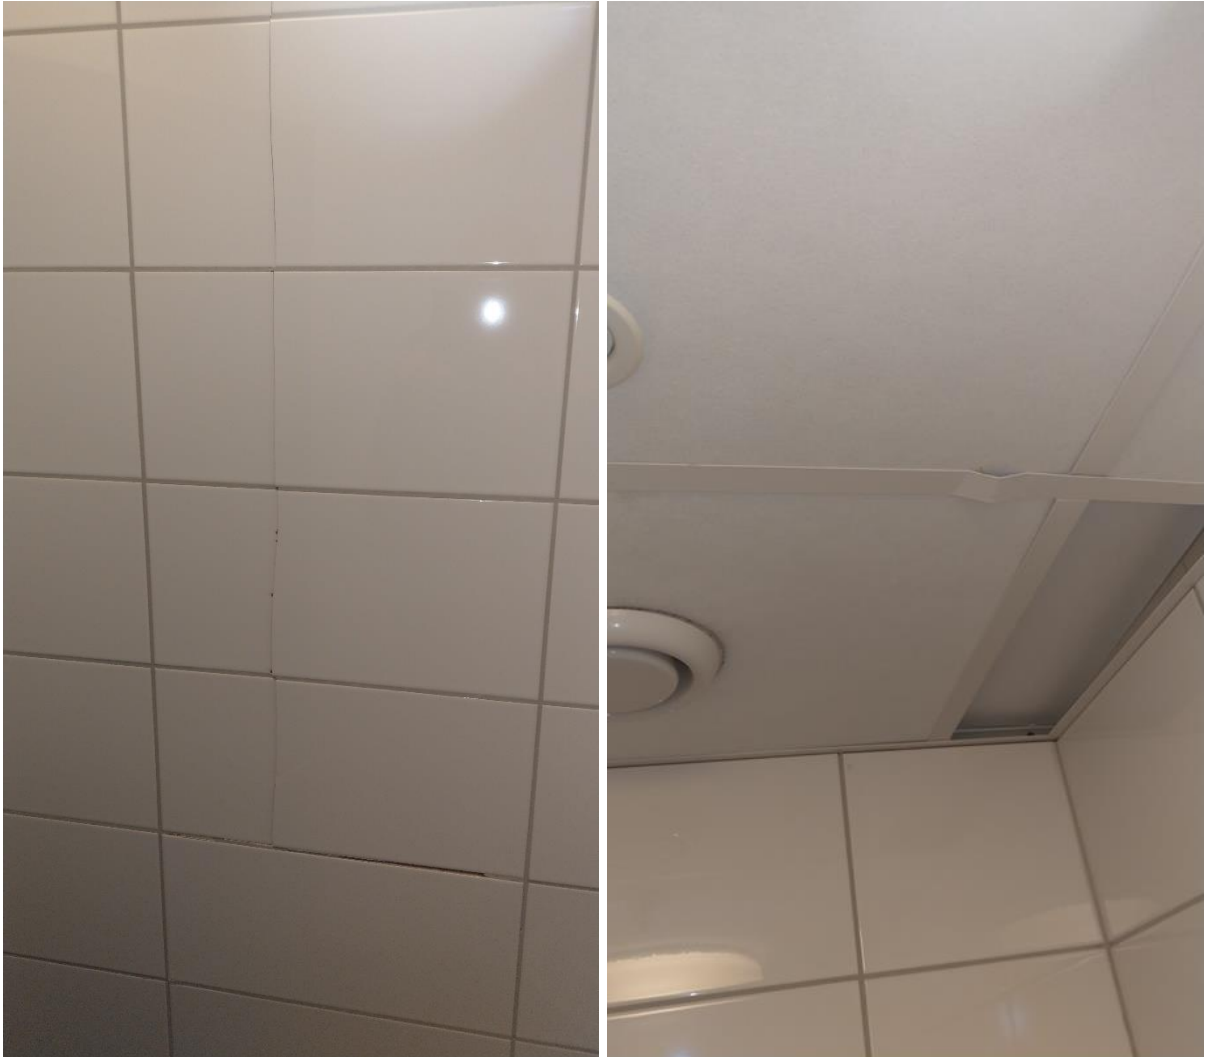
*Bilde 3 og 4 Skader fliser bad og himling*

Selv langt inne i bygget var det betydelig skader og merker etter eksplosjonen, som illustrerer kraften i eksplosjonen.

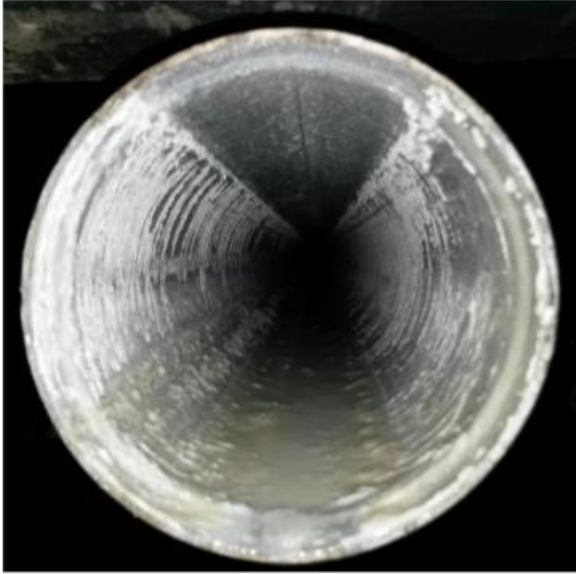
Bilde 4 Forsinket galvanisertrør etter nedtapping på annet anlegg

Siden sinken avgir elektroner raskere enn selve stålet, fungerer den som offerkatode, frem til sinken har blitt brukt opp. Dessverre viser nå all erfaring, at sinken i luftfylt-delen forsvinner først (se bilde under).

Det betyr at den første delen man kan forvente seg lekkasje, er i øvre del av vannfylte rør eller i deler av anlegget uten vann. Hvis det ikke gjøres noe med å forsinke korrosjon i dette området, vil levetiden på slike rør være betydelig forkortet. I henhold til f.eks. SINTEF sin «Levetider for sanitærinstallasjoner i boliger» (SINTEF, 2020), er forventet levetid for galvaniserte stålrør m/sink 15-30 år, med anbefalt brukstid på 20 år. Hva dette er for tilsvarende sprinklerrør som nesten ikke har noen gjennomstrømning (vannet står for det meste i ro), kjenner vi ikke til, men skal i utgangspunktet være noe bedre.
